MEMORÁNDUM N° 48/DPAGT-AI/2022.

Ref. : REMISIÓN DE INFORME FINAL N° 02/DPAGT/2022

INFORME FINAL Nº 02/DAGT-AI/2022. AUDITORIA DE GESTIÓN TÉCNICA E INFRAESTRUCTURA EN EL DPTO. GESTIÓN DE SERVICIOS – CIUDAD NUEVA- CENTRAL SAJONIA.	
MACROPROCESO: -Gestión de Redes y Servicios.	PROCESOS: -Montaje y Mantenimiento de Redes de Planta Externa. -Instalación y Mantenimiento de Redes de Última Milla.
DEPENDENCIA AUDITADA: -Dpto. Gestión de Servicios - Ciudad Nueva -Sección Instalación y Mantenimiento de Abonados - Sajonia	FECHA DE ELABORACIÓN DEL INFORME: 30/06/2022
DIRECTIVO RESPONSABLE: Sr. Santiago Miranda	DESTINATARIO: Gerencia Técnica
ASPECTOS GENERALES DEL PROCESO DE AUDITORIA

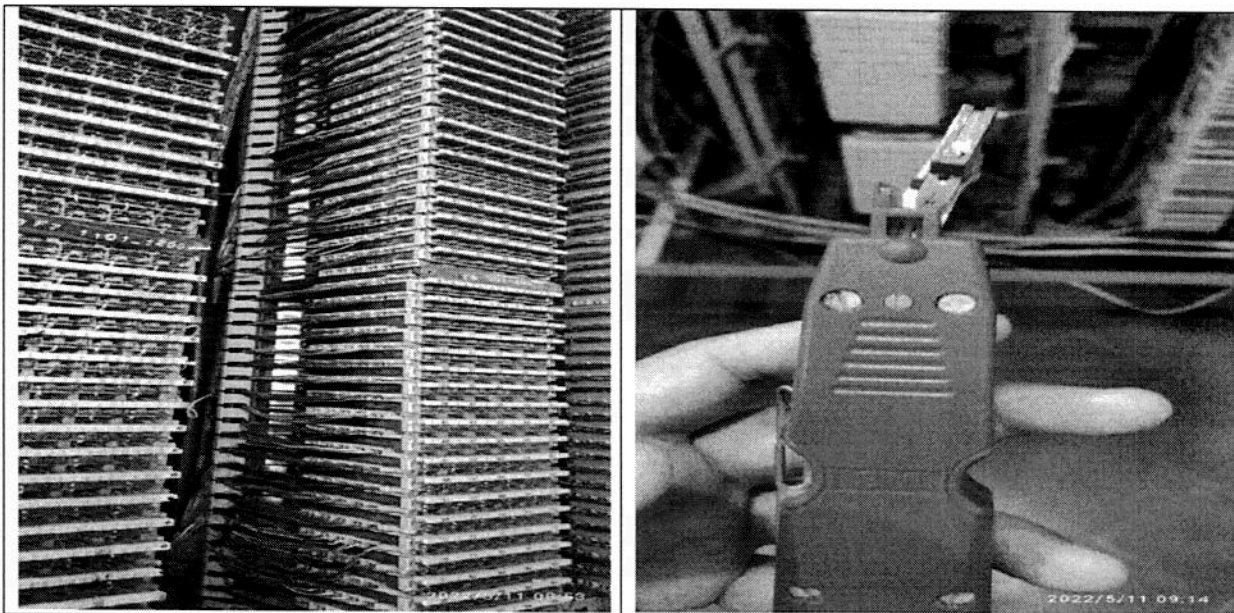
6.1 (H) Falta de descargadores (Protectores) en los bastidores e insertor en mal estado, según se muestra en la siguiente fotografía:

*fallas nuevamente. Resaltamos además que si algún descargador presenta fallas debe ser removido para que la línea del abonado funcione correctamente. Los últimos colocados fueron retirados en enero y volvieron reparados en marzo de este año (2022), los cuales fueron colocados en su totalidad en los bastidores correspondientes, eran 300. Esta cantidad no alcanza para colocar a todos los bastidores existentes en servicio. Existen 77 bastidores de 100 primarios y 18 bastidores de 200 primarios, y por tanto la cantidad requerida sería aproximadamente: $(77 * 20) + (18 * 25) = 1540 + 200 = 1740$ unidades para esta central Sajonia. Para dar solución a esta observación, COPACO debería adquirir la cantidad mencionada de descargadores nuevos."*

Evaluado el descargo correspondiente este Equipo Auditor toma conocimiento de lo informado, sin embargo mantiene la observación realizada, considerando el riesgo que conlleva seguir operando de esa manera, y se solicita elaborar Plan de Mejora para dar cumplimiento a la siguiente recomendación:

(R) Al Jefe del Dpto. Gestión de Servicios, realizar las gestiones para el suministro de los descargadores e insertores necesarios.

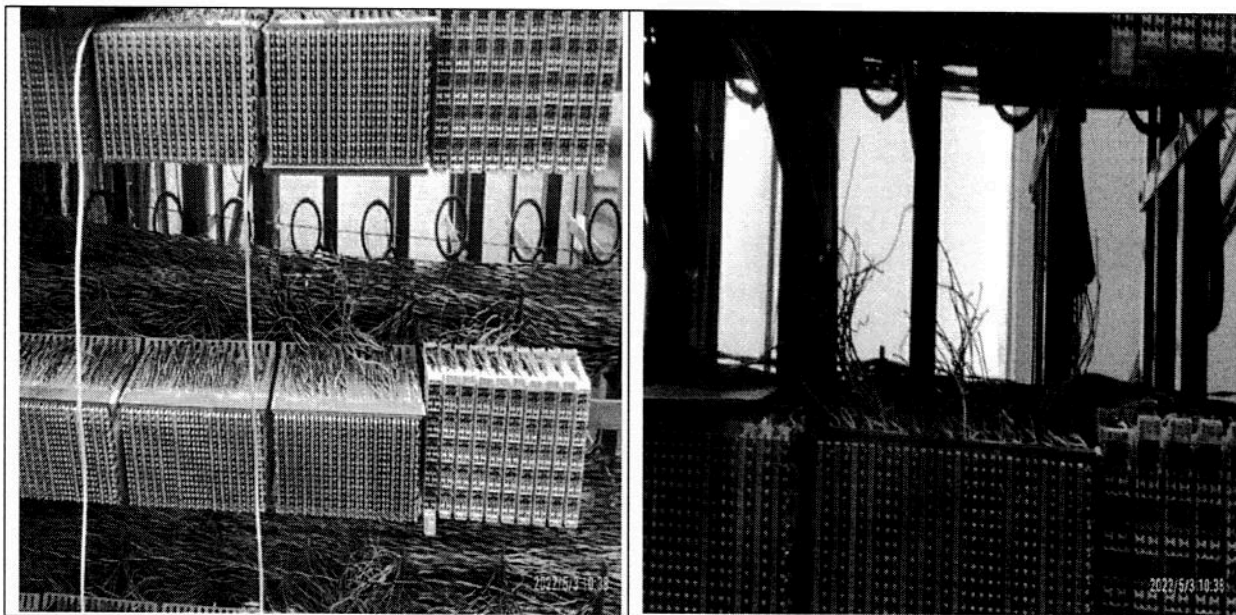
6.2 (CI) Cables de cruzaditas en los bastidores sin conectar o fuera de servicio, según se muestra en las siguientes fotografías:

"los cables de cruzaditas sin retirar correspondían a abonados cuyos primarios o posiciones digitales recientemente habían sido cambiados o han ido a retiro. La falta de personal ocasionó que los cables no fueran removidos inmediatamente. Se procedió a retirar los

Evaluado el descargo correspondiente, y considerando la evidencia presentada, en la cual se observa el retiro de las cruzadas, se levanta la observación realizada.

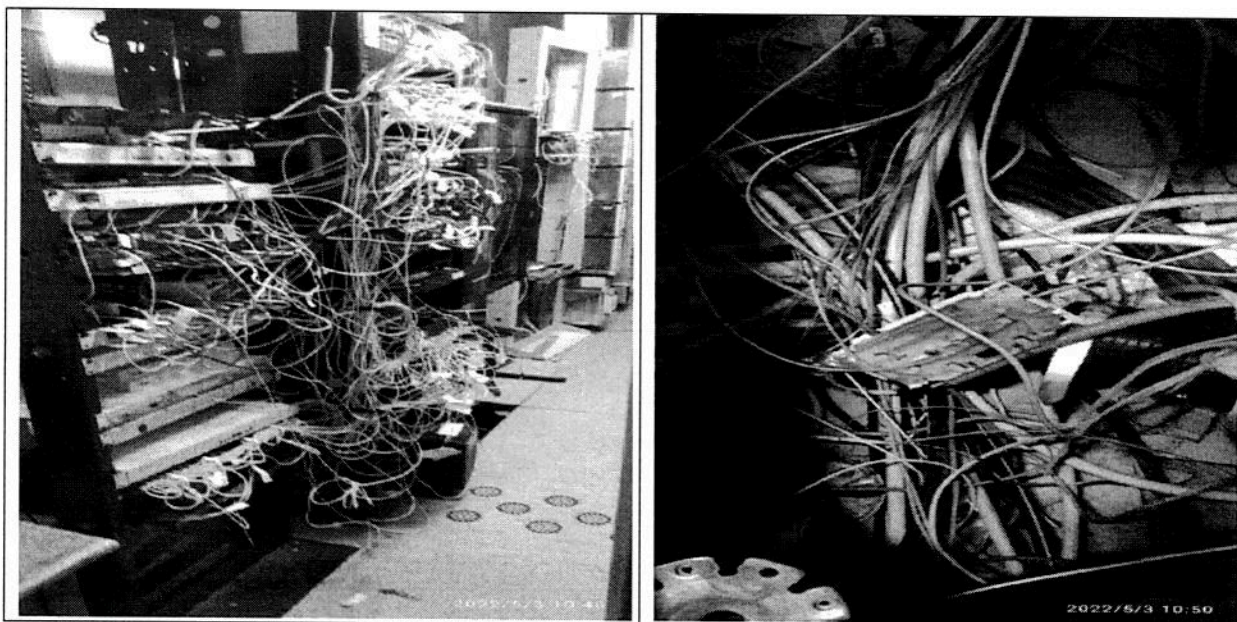
7.1 (H) Falta de ordenamiento de las conexiones de fibra óptica y de los equipos transceivers en los racks, según se muestra en las siguientes fotografías:

Evaluado el descargado correspondiente este Equipo Auditor mantiene la observación realizada, considerando que la sala digital está situada en Central S.I.M.A. Sajonia y es responsabilidad del Jefe realizar el reclamo correspondiente para el ordenamiento correspondiente de los racks, por lo que se solicita elaborar Plan de Mejora para dar cumplimiento a la siguiente recomendación:

(R) Al Jefe del Dpto. Gestión de Servicios, gestionar el reordenamiento de las conexiones de Fibra Óptica en los bastidores de manera a evitar la interrupción de servicios en la manipulación de dichas conexiones.

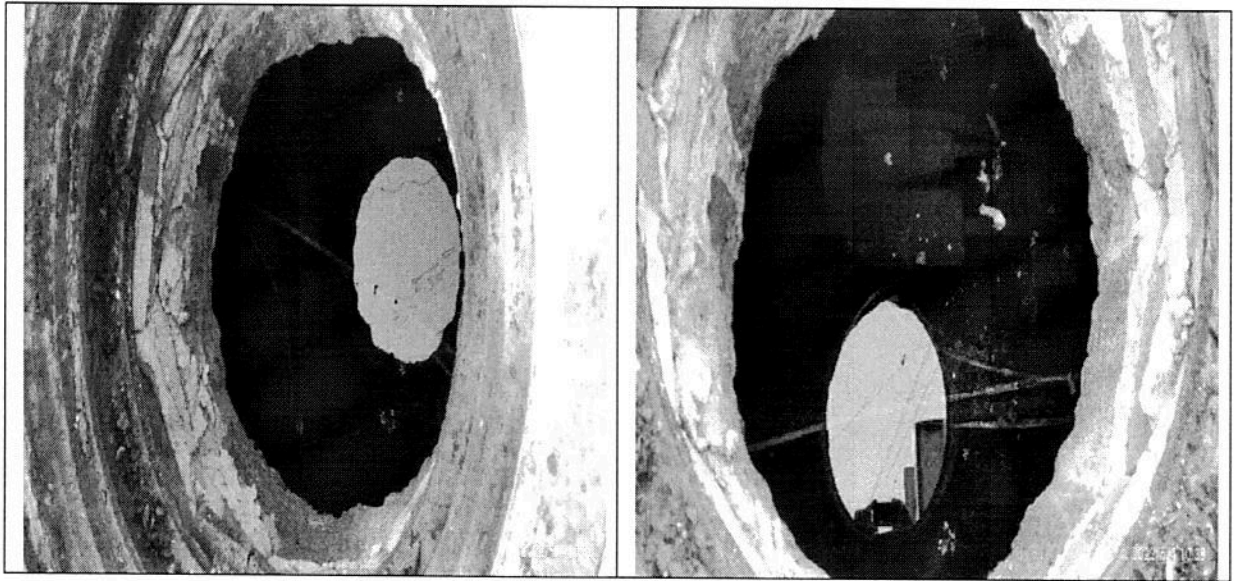
8.1 (H) Una cámara subterránea inundada de agua sobre las calles Cap. Gwyn y De las Llanas que afecta a los primarios de los Armarios N° 811 y N° 812, según se muestra en las siguientes fotografías:

"Esta sección SIMA no dispone de Motobombas para el desagote de dichas cámaras. Tal tarea queda cargo de funcionarios de REDES de Planta Externa, SGPB. Para realizar dicha gestión ya hemos solicitado la motobomba a la Jefatura superior (DGS Ciudad Nueva), para el desagote de dicha cámara, según consta en MEMORÁNDUM 63/SCIMA-SAJ-GT-2022 ID 1213374, cuya copia se adjunta."

(R) Al Jefe del Dpto. Gestión de Servicios, realizar las gestiones pertinentes a efectos solucionar el inconveniente en la cámara subterránea.

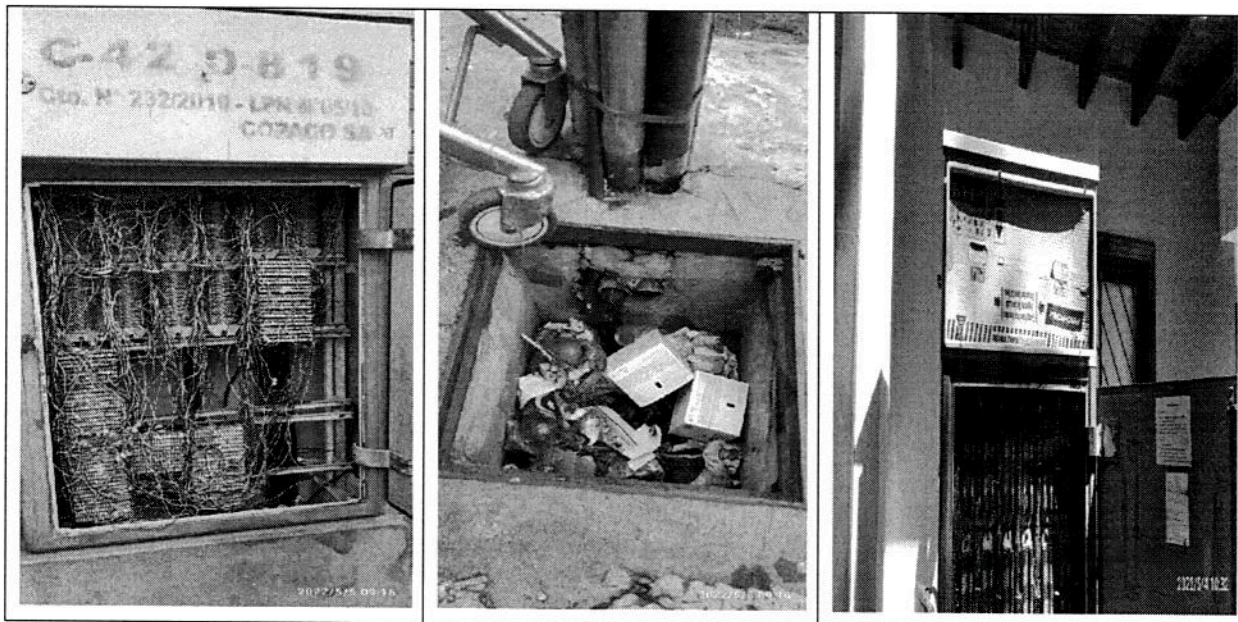
8.2 (H) Armarios con conexiones desprolijas, cámaras de subidas y DSLAM sin tapas, según se muestra en las siguientes fotografías:

“En el caso de los armarios con conexiones desprolijas, se realizan los mantenimientos correspondientes de acuerdo a la cantidad de reclamos que contamos en la zona y de acuerdo a la disponibilidad del personal técnico que tenemos en escases. A algunos armarios ya se realizó dicho mantenimiento, trabajo que fue constatado por funcionarios de auditoría en una de sus visitas. Se adjunta las fotos 2.

En cuanto a la tapa de DSLAM y cámaras subterráneas: Fueron robadas con anterioridad, tales hurtos ya fueron avisados a funcionarios de Asesoría Jurídica para la realización de denuncias que hasta hoy día no se presentaron.”

(R) Al Jefe del Dpto. Gestión de Servicios, realizar las gestiones pertinentes para el reordenamiento de los armarios y el arreglo de las tapas de los mismos y DSLAM respectivamente.

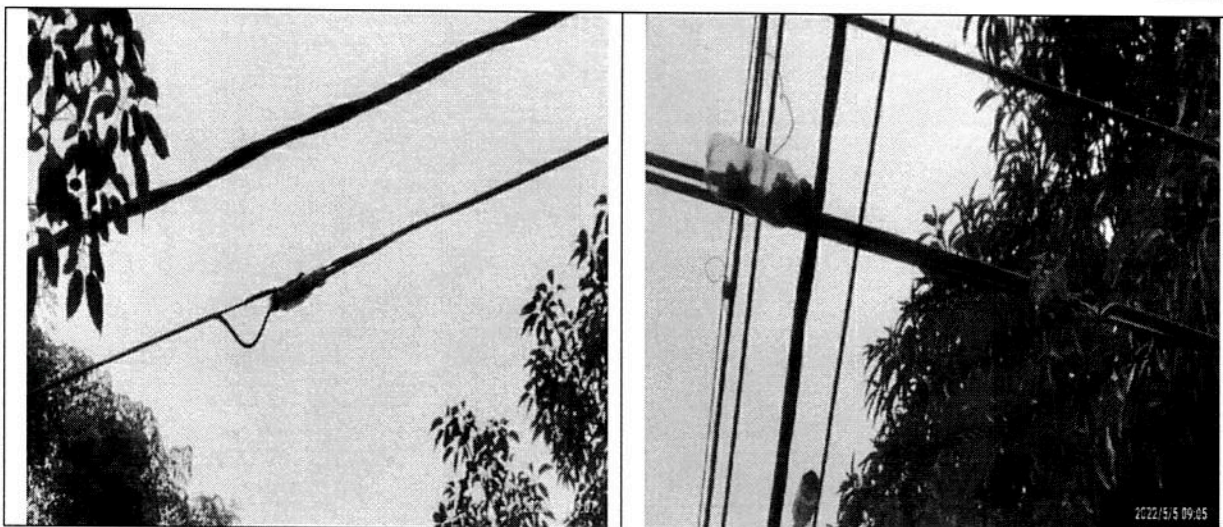
8.3 (H) Cables multipares averiados de 20 pares ubicados sobre las calles Juan de Garay y Gracia, y otro de 50 pares sobre las calles Guillermo Arias esq. Juan de Garay. Se adjuntan las siguientes fotografías:

“Se repararon en forma provisoria con una sangría porque la Compañía no cuenta con cables aéreos de 20 ni de 50 pares.”

Evaluated the corresponding discharge this Auditor Team maintains the observation, considering the damage that could occasion to the telephone lines said sangría. It is requested to elaborate Plan de Mejora to give fulfillment to the following recommendation:

(R) Al Jefe del Dpto. Gestión de Servicios, realizar las gestiones pertinentes para el cambio de los cables multipares averiados.

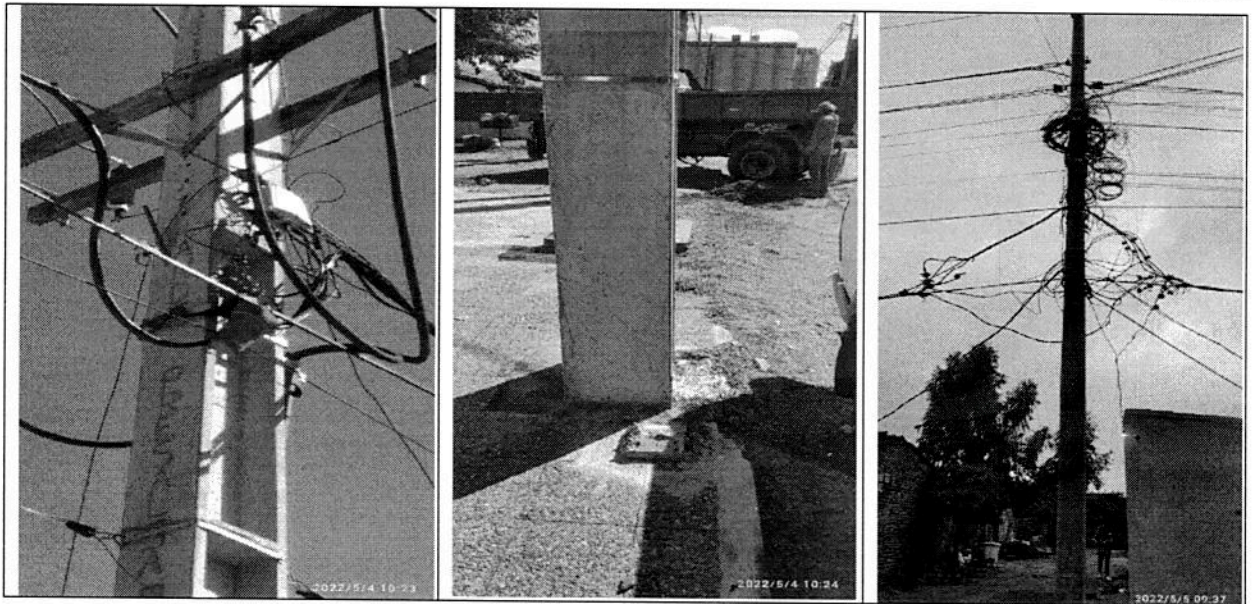
8.4 (H) Falta de un poste de H°A°, como así también manguito y caja terminal colocados por un poste de la ANDE con red de alta tensión sobre las calles Trejo Sanabria esq. Cap. Moreno y varios NAPS colocados por la postación de la red de la ANDE en la zona del Bañado Tacumbú, según se muestra en las siguientes fotografías:

Evaluado el descargado correspondiente este Equipo Auditor mantiene la observación, considerando el riesgo que conlleva para el personal técnico de COPACO S.A. trabajar en cercanías de la red de alta tensión. Se solicita elaborar Plan de Mejora para dar cumplimiento a la siguiente recomendación:

(R) Al Jefe del Dpto. Gestión de Servicios, realizar las gestiones pertinentes para la Reposición del poste de H°A° faltante e instalar por el mismo la caja terminal y manguito que se encuentran colocados por el poste de la ANDE, e informar sobre los NAPS o CTO colocados por la postación de la ANDE.

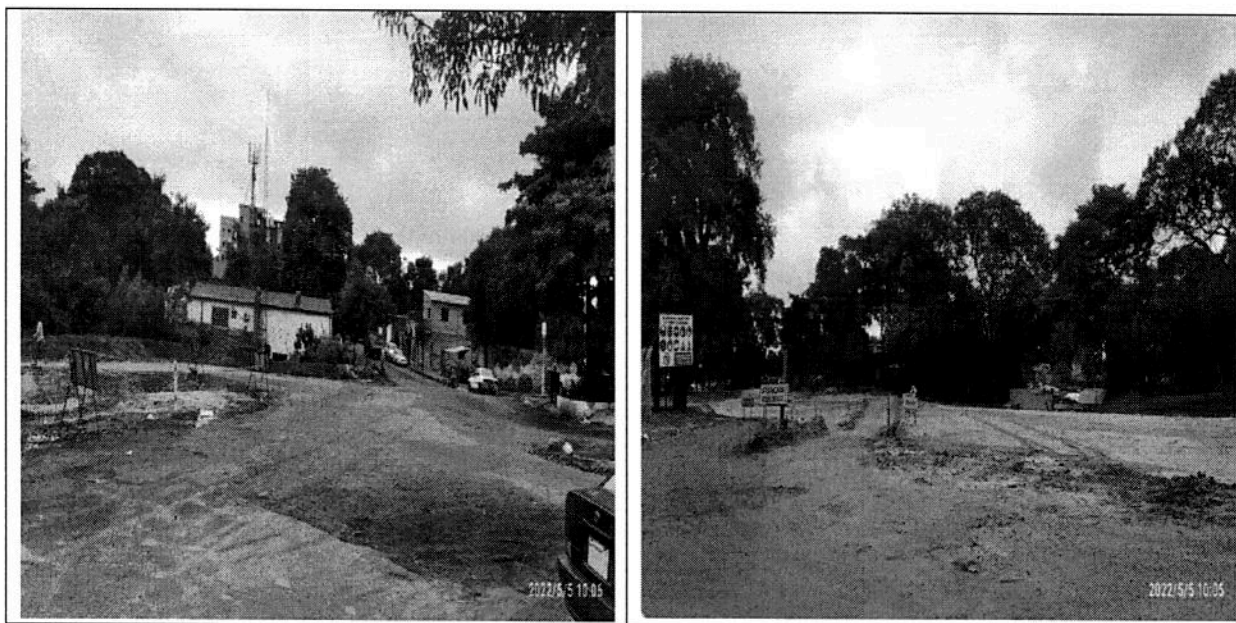
Se pudo observar que en la zona de la construcción de la nueva Costanera Sur la red de la Planta Externa se vio afectada, constándose la existencia de la denuncia policial realizada por la Sub-Gerencia de Planta Externa, provista por Asesoría Jurídica, en la que se deja constancia de la falta de los siguientes materiales: 1) tres postes metálicos, 2) un poste de Hº Aº 9/300, 3) cable multipar de 100 pares, 4) dos cables aéreos de 20 pares cada uno en la cantidad de 100 metros, 5) 150 metros de cables aéreos de 100 pares.
